# RETEN I KOLDING DOM

afsagt den 19. februar 2024

Sag BS-18397/2022-KOL

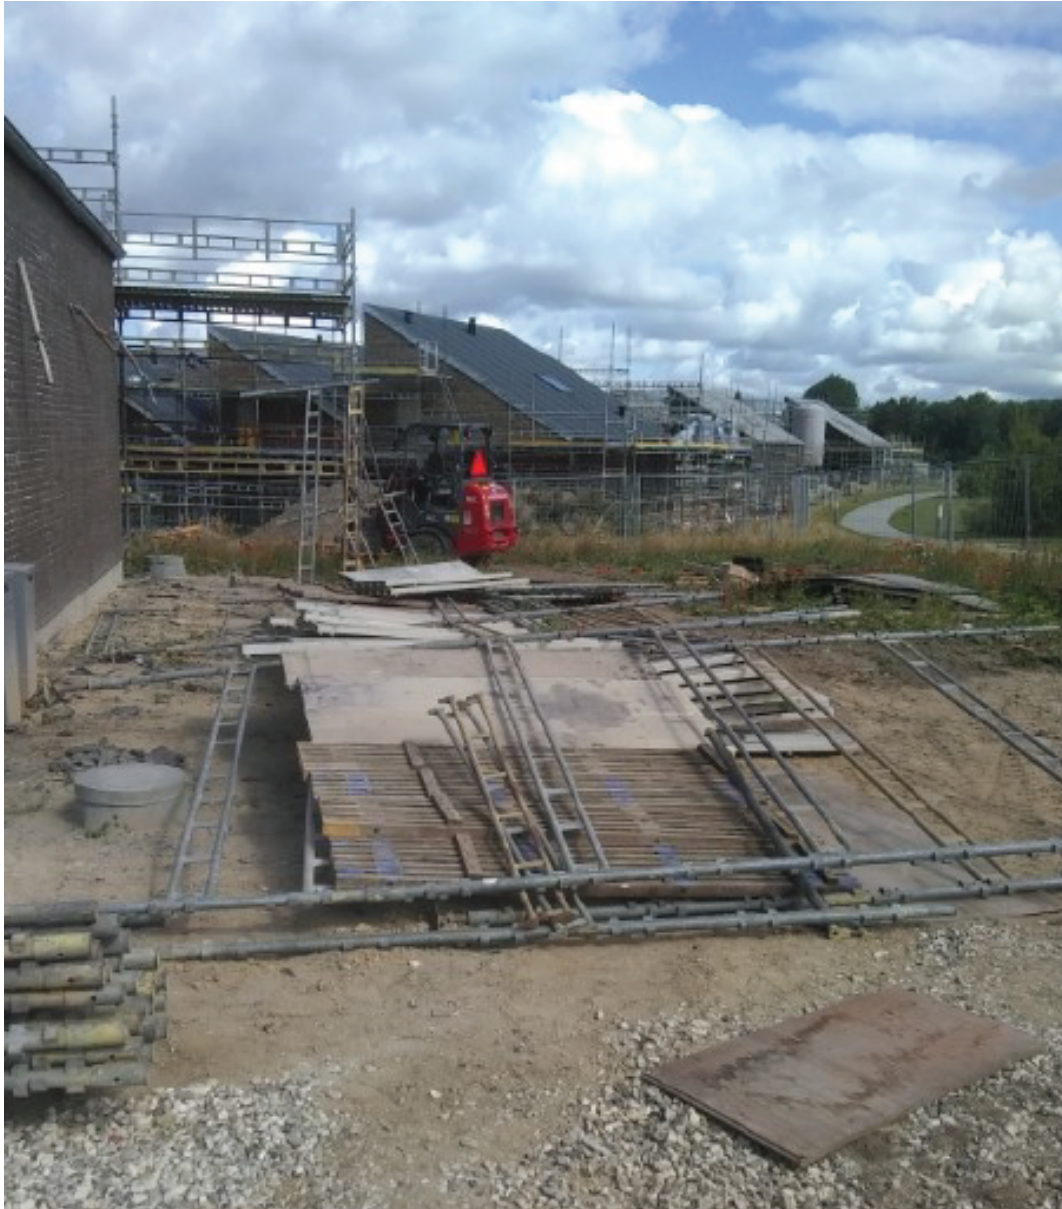
Der foreligger følgende foto, der angiveligt er blevet taget umiddelbart efter hændelsen:

Der er ikke blevet foretaget en nærmere gennemgang af stilladset, og der foreligger kun oplysninger herom i form af de afgivne forklaringer og billedet af det væltede stillads, der ligger i sagen. Efter bevisførelsen lægger retten til grund, at stilladset væltede, fordi der ikke var de fornødne tværbjælker mellem de lodrette søjler i bunden af stilladset, hvilket gjorde det ustabil.

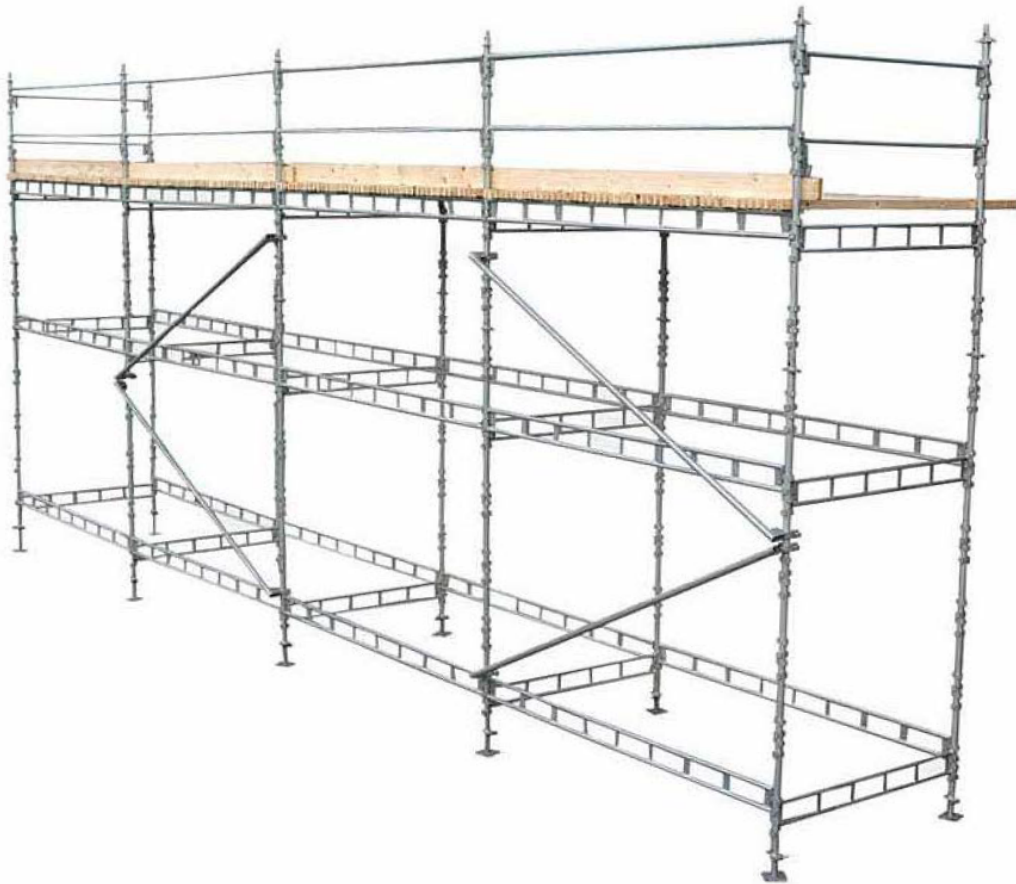
Mi [REDACTED] har i sin materialesamling medtaget et billede af et stillads af den type, han var i færd med at nedtage ved sin tilskadekomst den 3. august 2020 (et såkaldt HAKI-stillads):
